Les balises de détresse

Document à des fins de formation

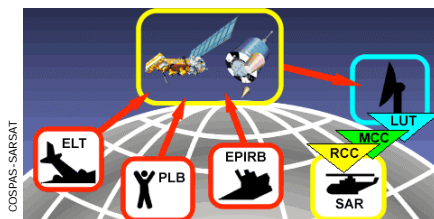
- Le système détecte les signaux émis par les types de balises de détresse suivantes :

- ✓ **EPIRB** (*Emergency Position Indicating Radio Beacon*) : navires.
- ✓ **ELT** (*Emergency Locator Transmitter*) : avions.
- ✓ **PLB** (*Personal Locator Beacon*) : personnes au sol.

- Les signaux peuvent être captés par deux sortes de satellites :

- ✓ **LEOSTAR** (*Low Earth Orbit*) : orbite terrestre basse.
- ✓ **GEOSTAR** : géostationnaire.

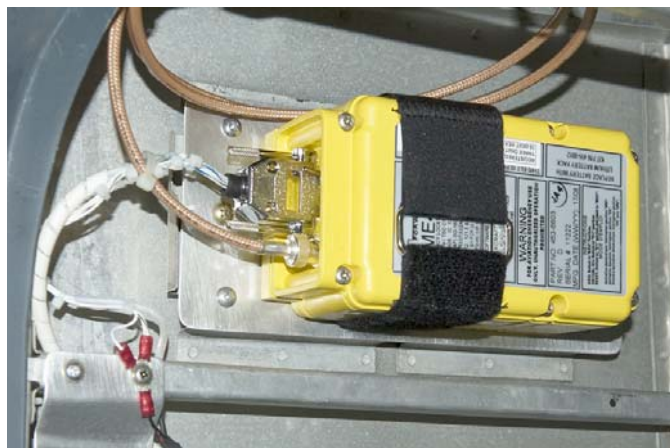
- Le plus souvent, les balises de détresse des petits aéronefs sont du type « automatique-portable » :

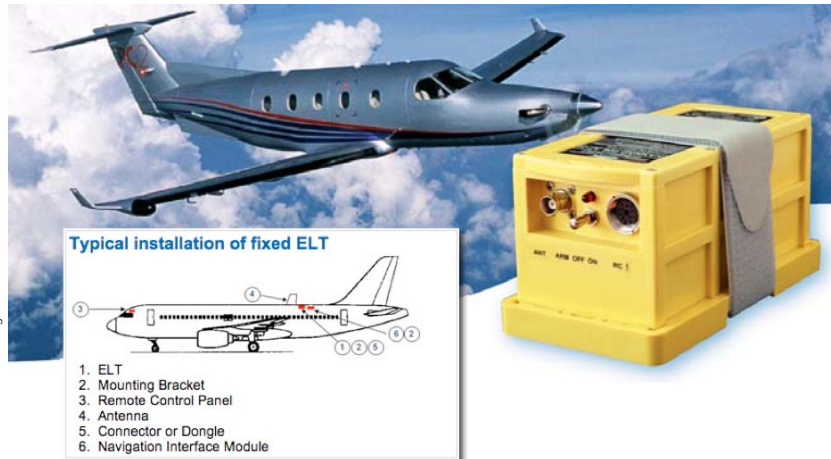
- Les aéronefs de transport commercial disposeront, en général, d'une balise ELT de type « automatique-fixe » :

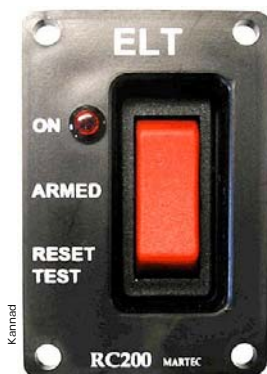
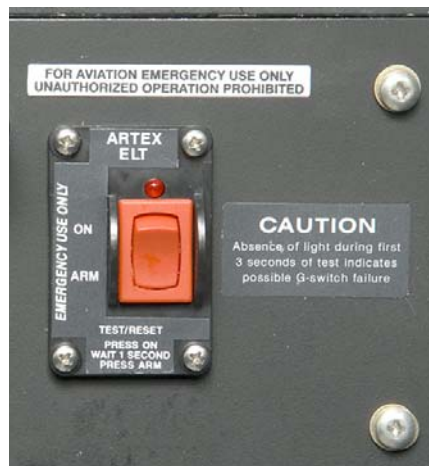
- Déclenchement manuel à l'aide d'un interrupteur à deux ou trois positions situé sur le tableau de bord :

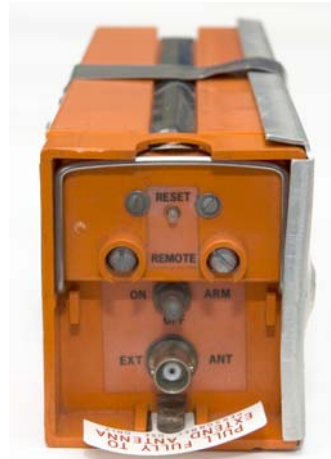
- Déclenchement manuel sur la balise elle-même :

- « **OFF** ».
- « **ARM** ».
- « **ON** ».

Toujours mettre l'interrupteur de l'ELT à « OFF » lors d'une dépose, d'une expédition ou d'un transport

Il est conseillé de mettre l'interrupteur de l'ELT à « OFF » lors des opérations de maintenance de l'aéronef + TAG dans le cockpit !

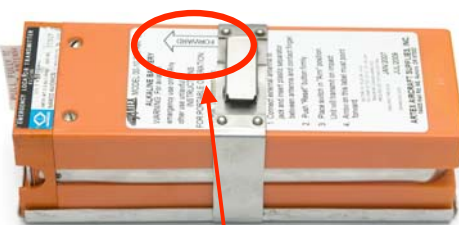
Un axe de déclenchement

- Déclenchement automatique par accélération brutale sur un « *G-Switch* » :

- ✓ Balises à **un axe de déclenchement** (avions).
- ✓ Balises à **axes multiples de déclenchement** (hélicoptères).

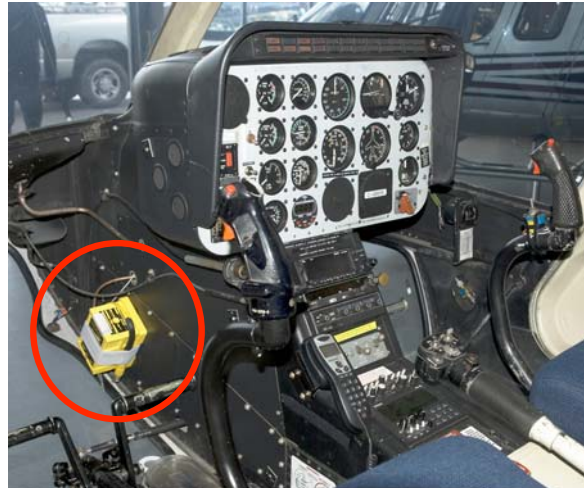
- Balise à un axe de déclenchement installée à bord d'un hélicoptère :

Les ELT à un seul axe de déclenchement doivent être installées à 45° par rapport à l'axe longitudinal de l'hélicoptère

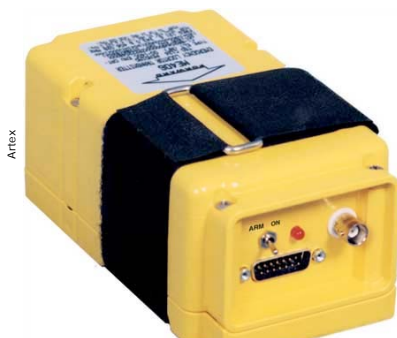
- Certaines balises ELT n'ont pas de position « OFF ».
- En l'absence du connecteur, le déclenchement automatique est d'office désactivé.

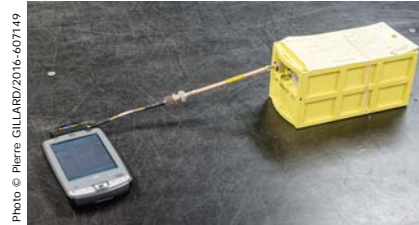
Test de certification

- Le test de certification requiert le matériel adéquat :

Ne jamais effectuer le déclenchement d'un ELT sans antenne ou charge adaptée !

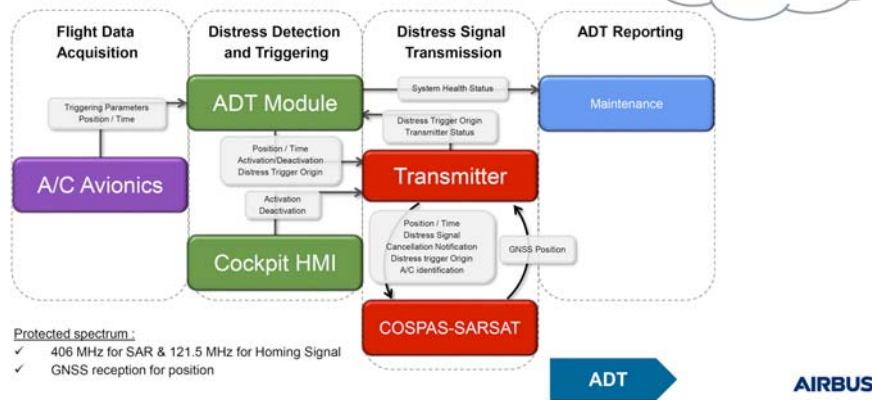
Principe de fonctionnement de l'ADT

Autonomous Distress Tracking Principle

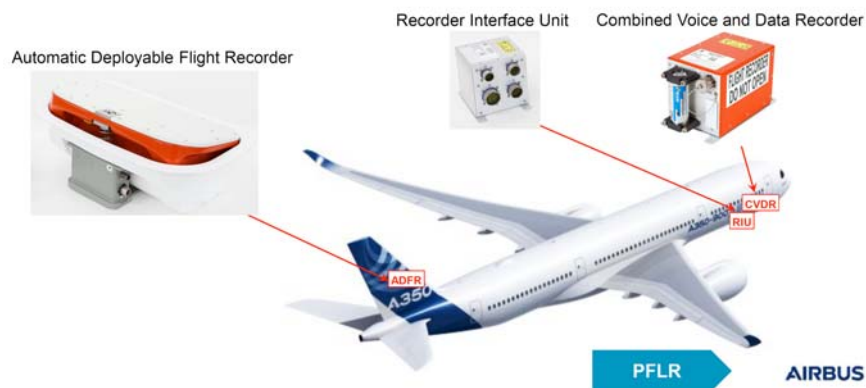
Post Flight Localization and Recovery

Airbus implementation is ADRF architecture on A350XWB, A330 Families and A321XLR,
objective : forward-fit starting 2023
