TR: {S_D},50003,RTN,00117076,A220 multifunction horn [ref:_00D61HPW2._5004N1FuSpV:ref]

Après investigation avec Airbus, il a été déterminé qu'il n'y a pas de horn d'installé sur le A220.

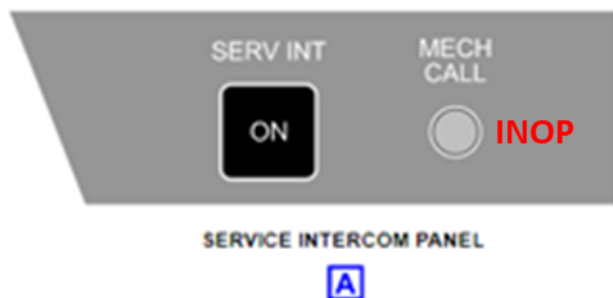
Lorsque l'on presse le bouton MECH CALL dans le cockpit, il n'y a pas d'avertisseur sonore à l'extérieur. On doit ajouter un placard à cet effet.

Cependant, si un opérateur à l'extérieur appuie sur le bouton MECH CALL, le son est audible dans les speakers du cockpit...et de même que les headsets mais à re-valider, avec le PBA SERV INT.

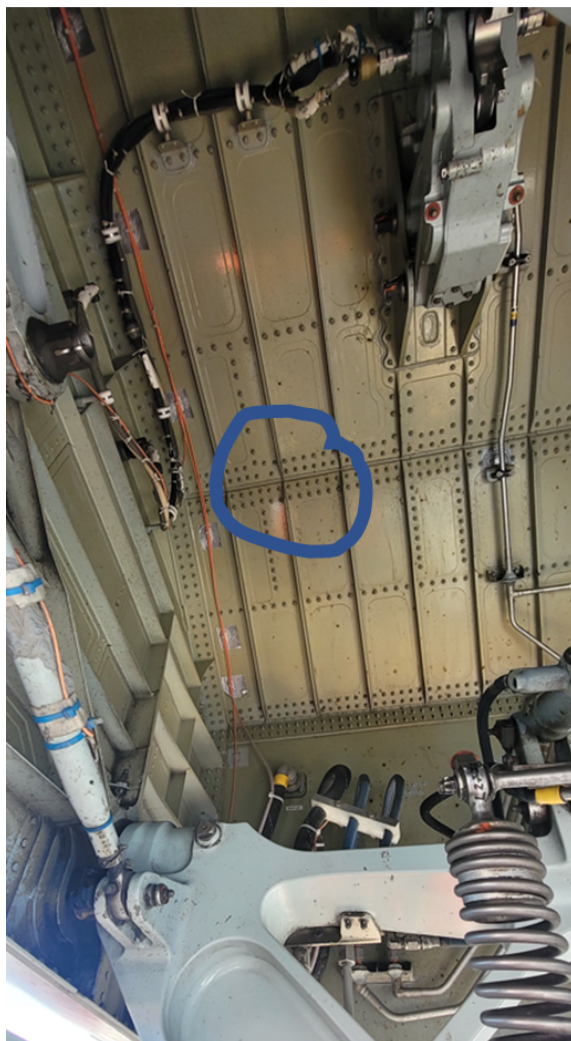
FTV3

Merci pour les images.
Effectivement, il n'y a pas de horn sur FTV3, ni de provision de connecteur et/ou filage.
Pas besoin d'investiguer davantage. Merci!

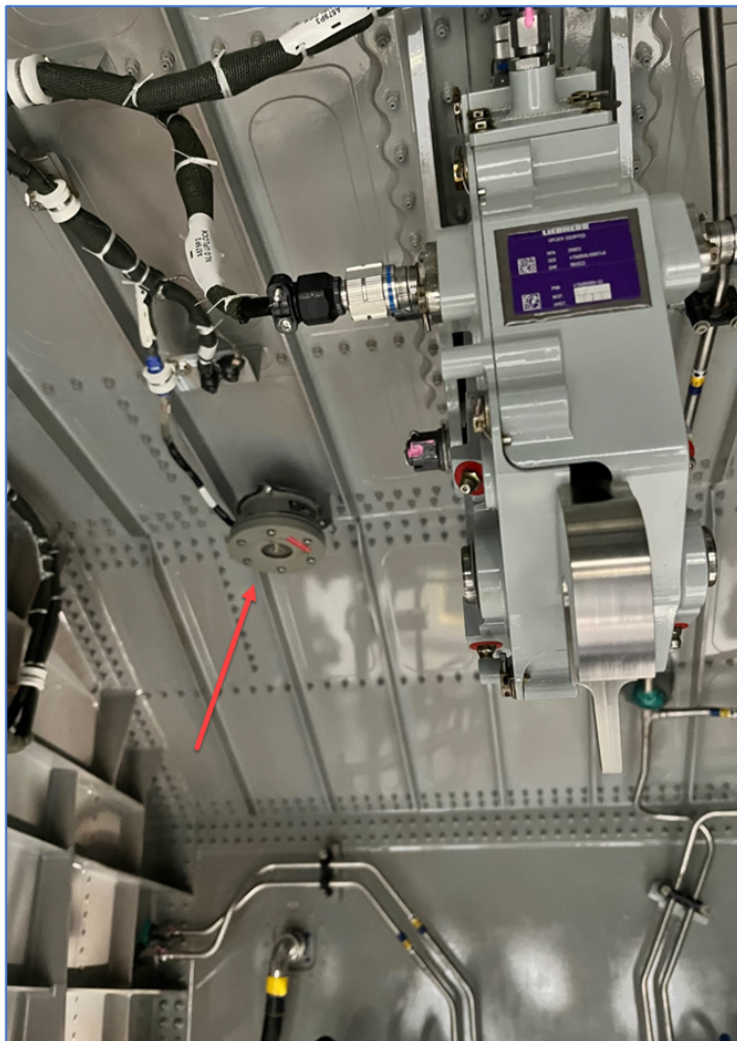
PRODUCTION

Voir en attachement les photos demandes du Horn sur les A220 en service. Pour ce qui est de l'information recherche de l'installation sur FTV, malheureusement comme cet avion était expérimental, nous n'avons pas de trace de cette information.
